BESIKTNINGS PROTOKOLL

Anticimex Överlåtelsebesiktning av småhus – nivå 1

FURUHOLMEN 197

BULLERHOLMSGRÄND 129
127 40 SKÄRHOLMEN

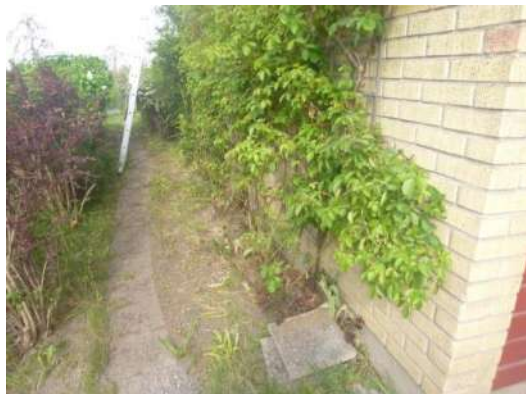
Markförhållanden

Växter finns i anslutning till grundmur.

Med rabatter och växter nära grundmuren riskerar man att få fukt kvarstående i väggarna med risk för invändiga fuktskador samtidigt som rötter kan skada grundmuren och sätta dräneringsledningen ur funktion.

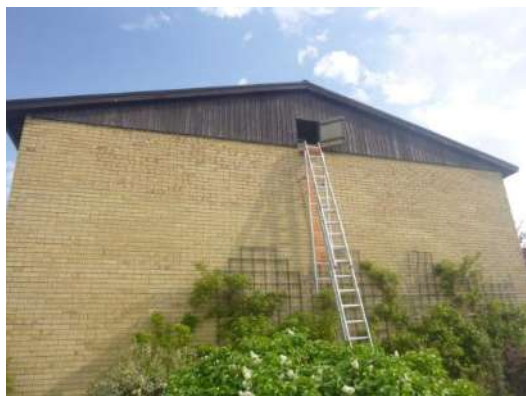
Fasad

Fasadpanelen/vindskiva är i behov av målning/underhåll på gavelspets.

Fasadpanel och träkonstruktioner där målningsbehov finns riskerar pga. sämre vattenavvisande förmåga att få fuktskador. Detta kan leda till rötskador i panelen.

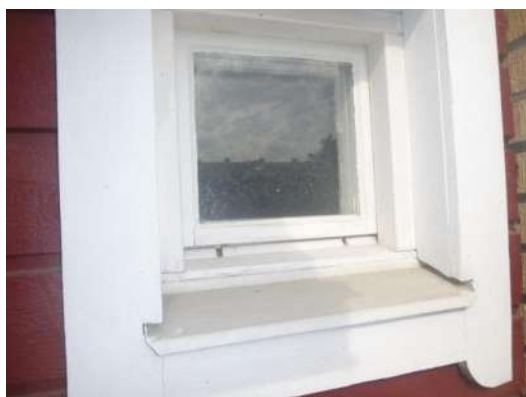
Fönster

Mindre torrspäckor noteras på äldre wc fönster

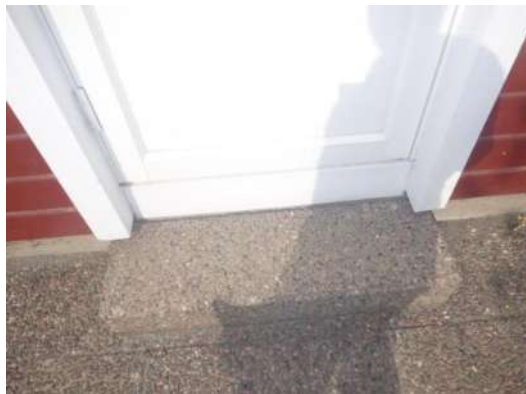
Dörrar

Tröskelbleck finns inte under dörr

När det inte finns något tröskelbleck under dörren, så ökar risken att vatten rinner in och orsakar fuktskador.

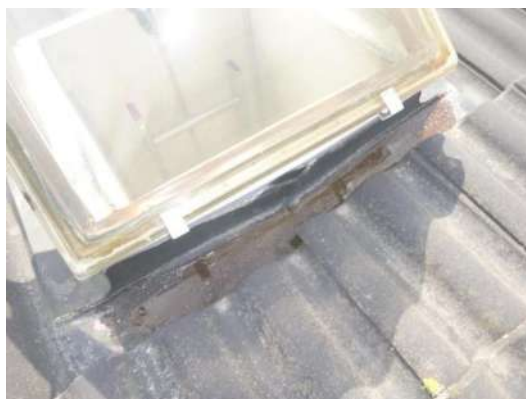
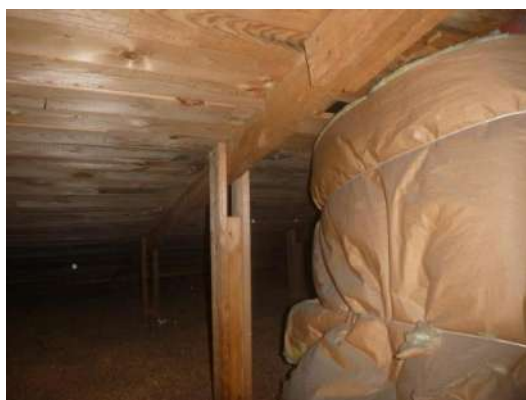
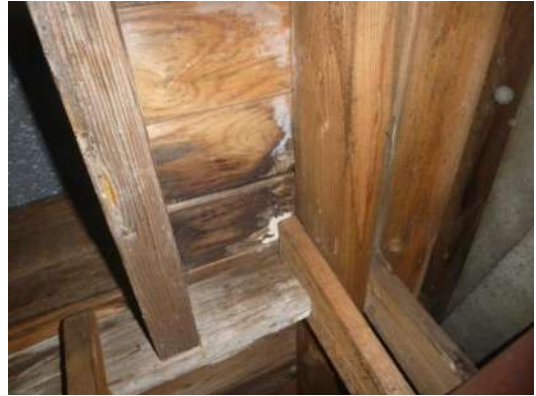
Tak /Vind

Äldre plåtar förekommer på taket och otätheter noteras i takfönster ram samt stående vatten på bakomliggande plåt på vinden noteras missfärgningar vid takanslutningar/genomföringar delvis rötskadad råspont.

Vi rekommenderar att en takläggare kontaktas för att bedöma orsaken till och omfattningen av skadan.

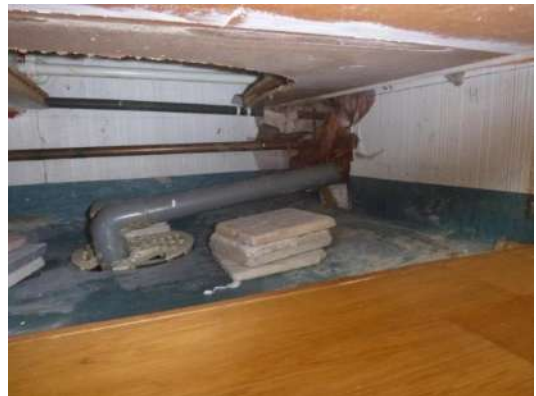
Entréplan / Kök /Matplats

Avlopp från tvättstugan leds genom vägg till en golvbrunn under bänkskåp vid matplats gjutjärnsbrunnen är rostangripen delvis mattsläpp noteras runt golvbrunnen, äldre våtrumsmatta saknar uppvik mot parkettgolvet

Det finns risk att golvbrunnen rostar sönder med fuktskador som följd. Byt golvbrunnen vid renovering.

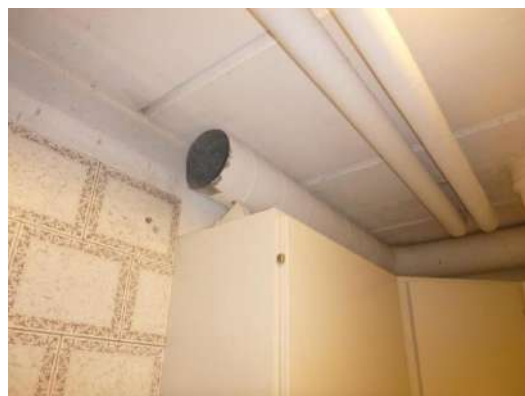
Entréplan / Tvättstuga

Ventilationen är bristfällig i utrymmet.

En ventilationsfirma bör kontaktas för kontroll av bostadens ventilation. Observera att ingen besiktning av bostadens ventilationssystem har ingått i uppdraget.

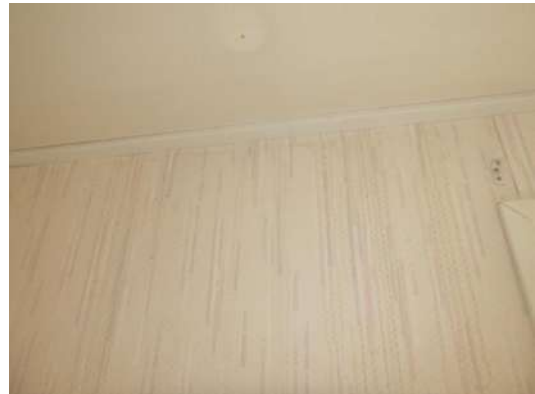
Övre plan / Sovrum 1

Fuktfläckar finns i tak/vägg.

Fuktfläckar kan bero på olika saker, och kan vara ett tecken på ett tidigare eller pågående läckage. För att kontrollera orsaken till och omfattningen av fuktskadorna samt eventuella följdskador rekommenderas att en fördjupad undersökning utförs.

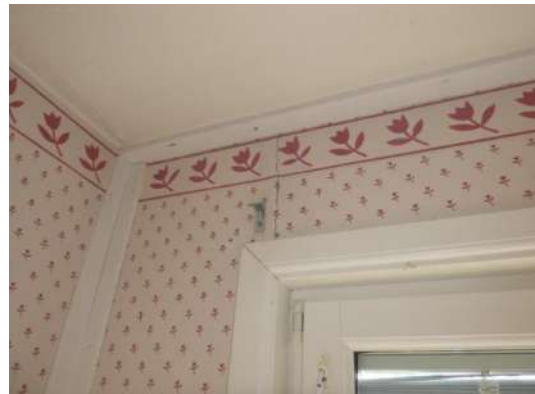
Övre plan / Sovrum 2

Fuktfläckar finns i tak/vägg.

Fuktfläckar kan bero på olika saker, och kan vara ett tecken på ett tidigare eller pågående läckage. För att kontrollera orsaken till och omfattningen av fuktskadorna samt eventuella följdskador rekommenderas att en fördjupad undersökning utförs.

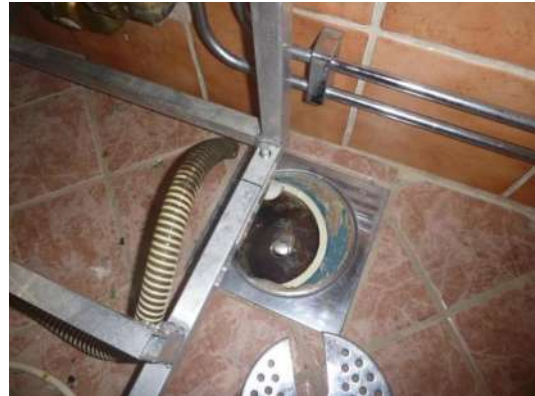
Gjutjärnsbrunnen är inte utbytt i samband med renoveringen. ligger nära vägg

Risk finns att det nya tätskiktet inte har kunnat anslutas till golvbrunnen på ett riktigt sätt, vilket kan leda till fuktskador i omkringliggande konstruktioner.

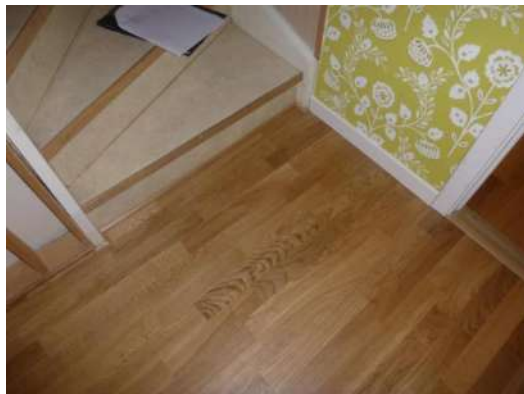
Källarplan / Hall

Golvet sviktat/svampigt lokalt vid trappan.

För att konstatera orsaken till och omfattningen av svikt i golvet rekommenderas att en behörig fackman kontaktas för att utföra en fördjupad undersökning.
